# Rodinný dům XXXXXXXXX a jeho zasažení bleskem.

Vypracoval Jan Hájek, posudek verifikovaný ESČR

Obrazová příloha - Posudek ESČR 2011/T1

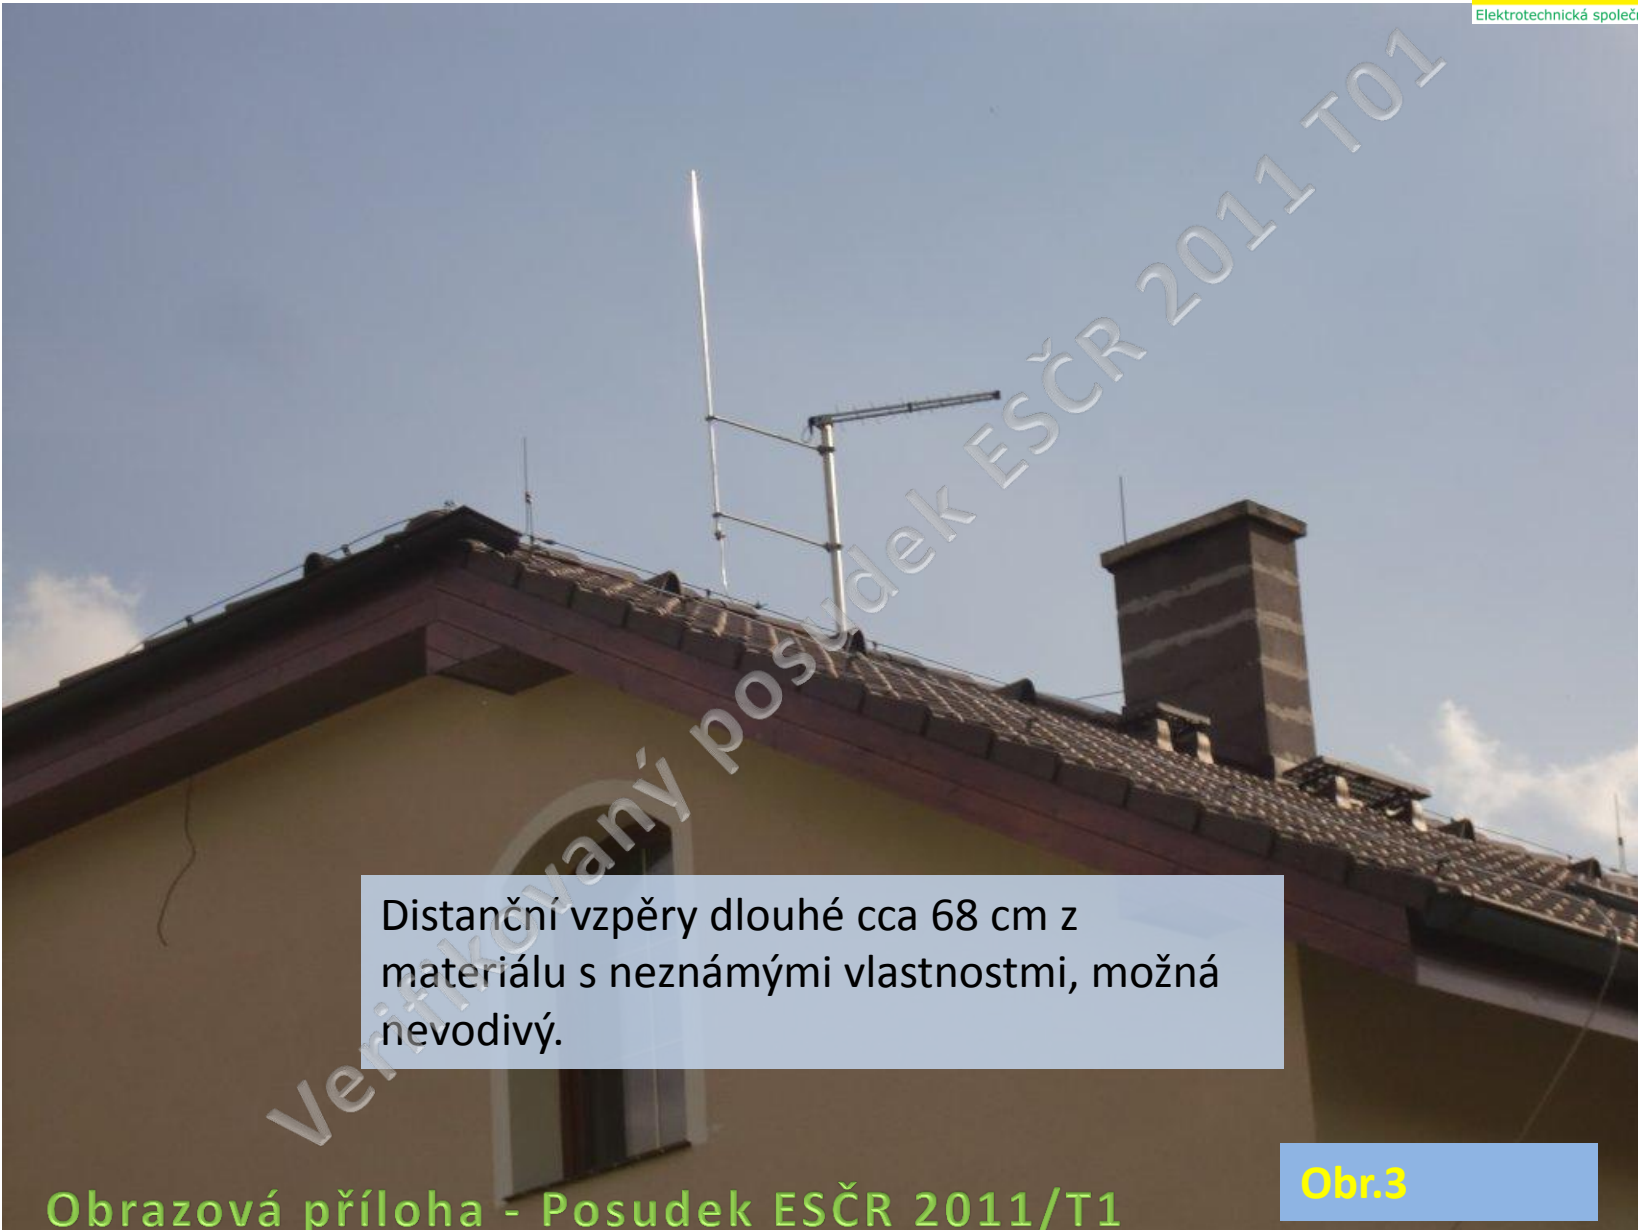
**Obr.2**

- Není proveden výpočet dostatečné vzdálenosti dle čl. 6.3 ČSN EN 62305-3.
- Ač neproveden výpočet dostatečné vzdálenosti  $s$ , je na anténě instalován pokus o izolovaný hromosvod, délka tyčí neznámého koeficientu  $K_m$  ( viz. čl. 6.3 ČSN EN 62305-3) byla cca 68 cm. **(obr.4)**

- Pokud by byl výše uvedený izolovaný hromosvod instalován s rozmyslem byla by v nejlepším případě vzdálenost  $s$  při koeficientu  $K_m = 0,5$  (vzhledem k neexistenci deklarace tohoto koeficientu výrobcem bude jeho hodnota spíše nižší)  $s = 68$  cm pro pevný materiál a  $s = 34$  cm pro vzduch. **(obr.3)**

Distanční vzpěry dlouhé cca 68 cm z materiálu s neznámými vlastnostmi, možná nevodivý.

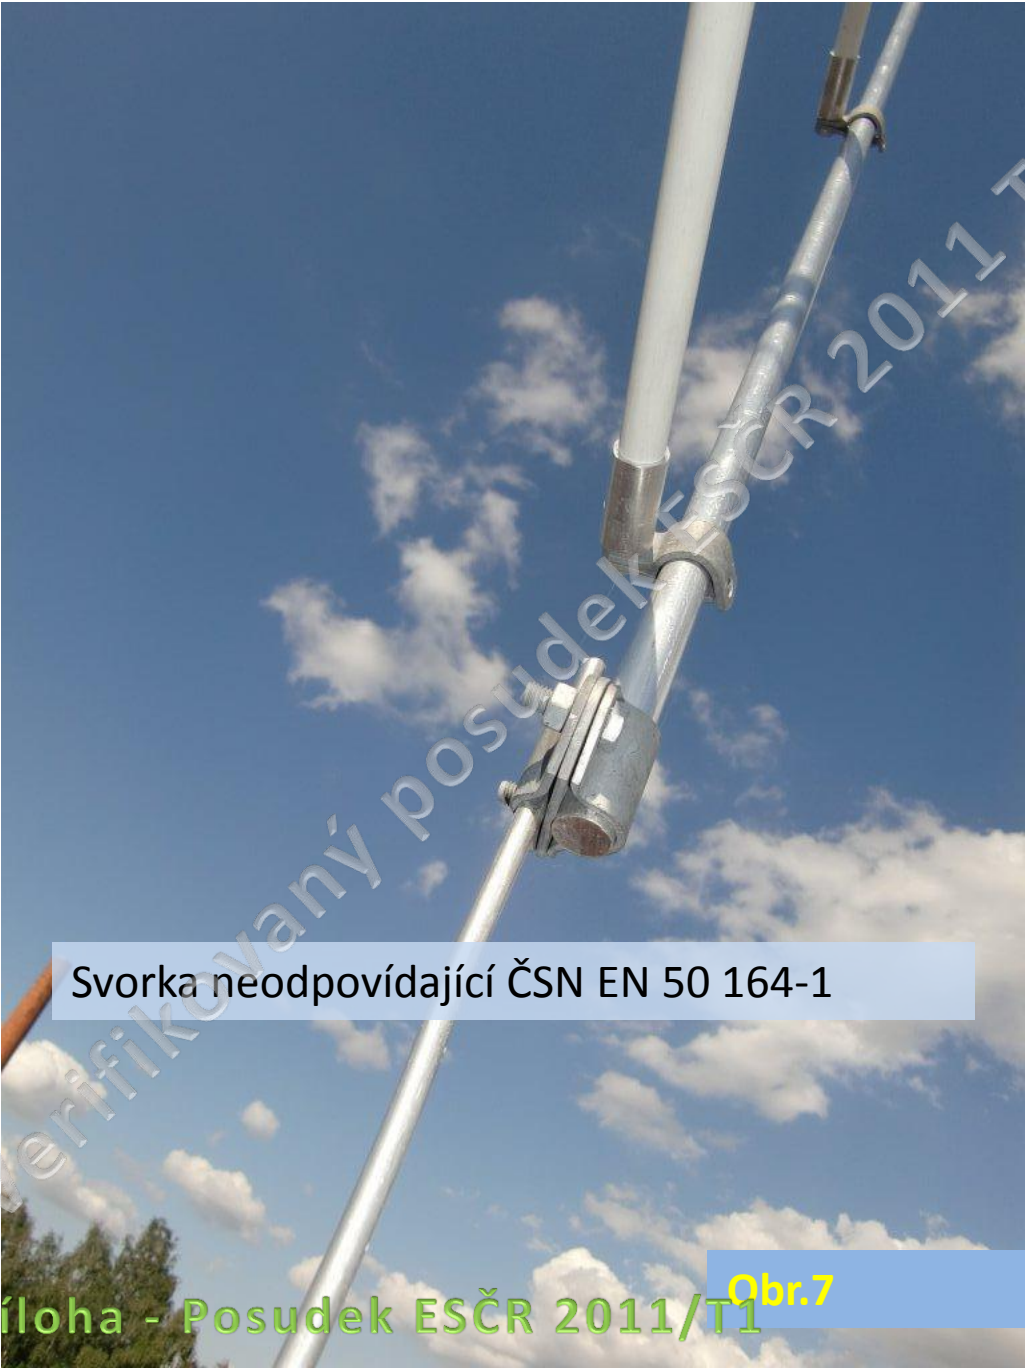
Obr.6

Svorky neodpovídající ČSN EN 50 164-1

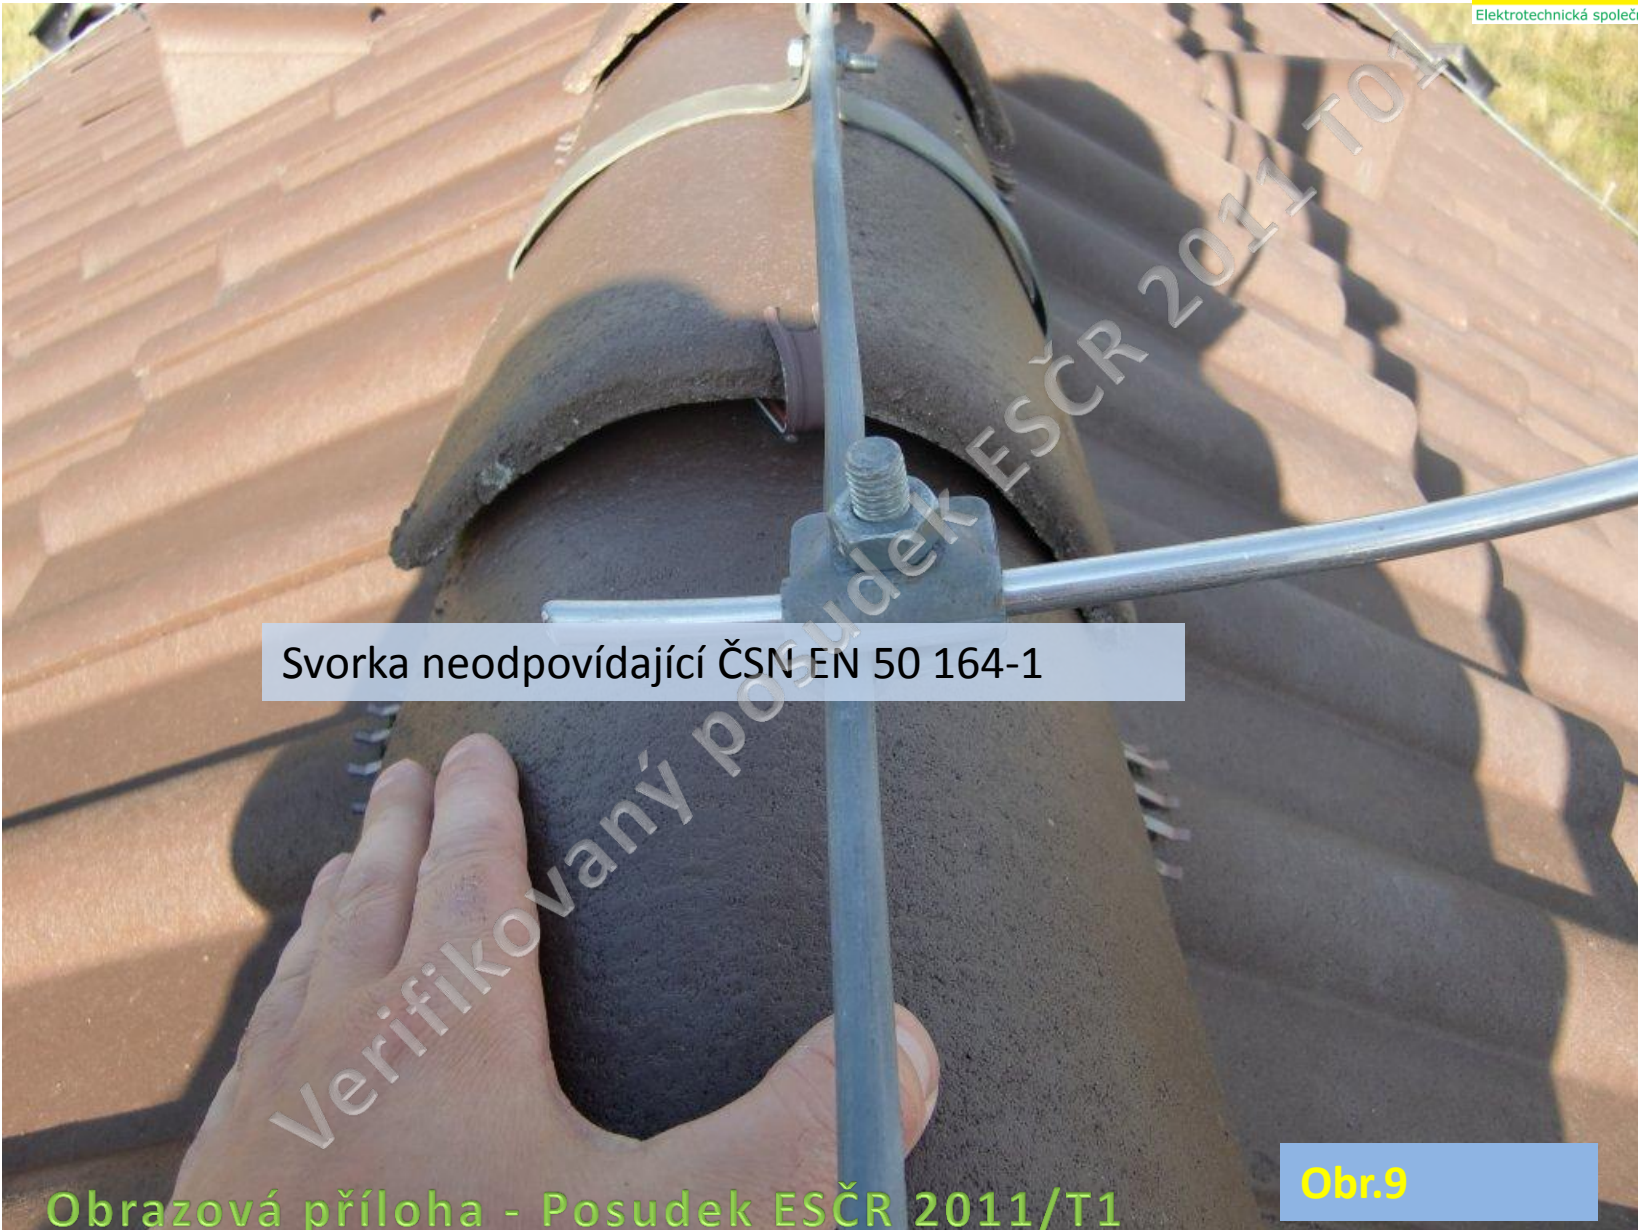
Obr.8

- Svorky na jímací tyči a jejím připojení k jímací soustavě nenesou označení výrobce a nejsou tedy v souladu s požadavky ČSN EN 50 164-1. Není pravděpodobné, že by podle této normy byly odzkoušeny a splňovaly na tomto místě vyžadované požadavky třídy H. **(obr.7,8,9)**

Svorka neodpovídající ČSN EN 50 164-1

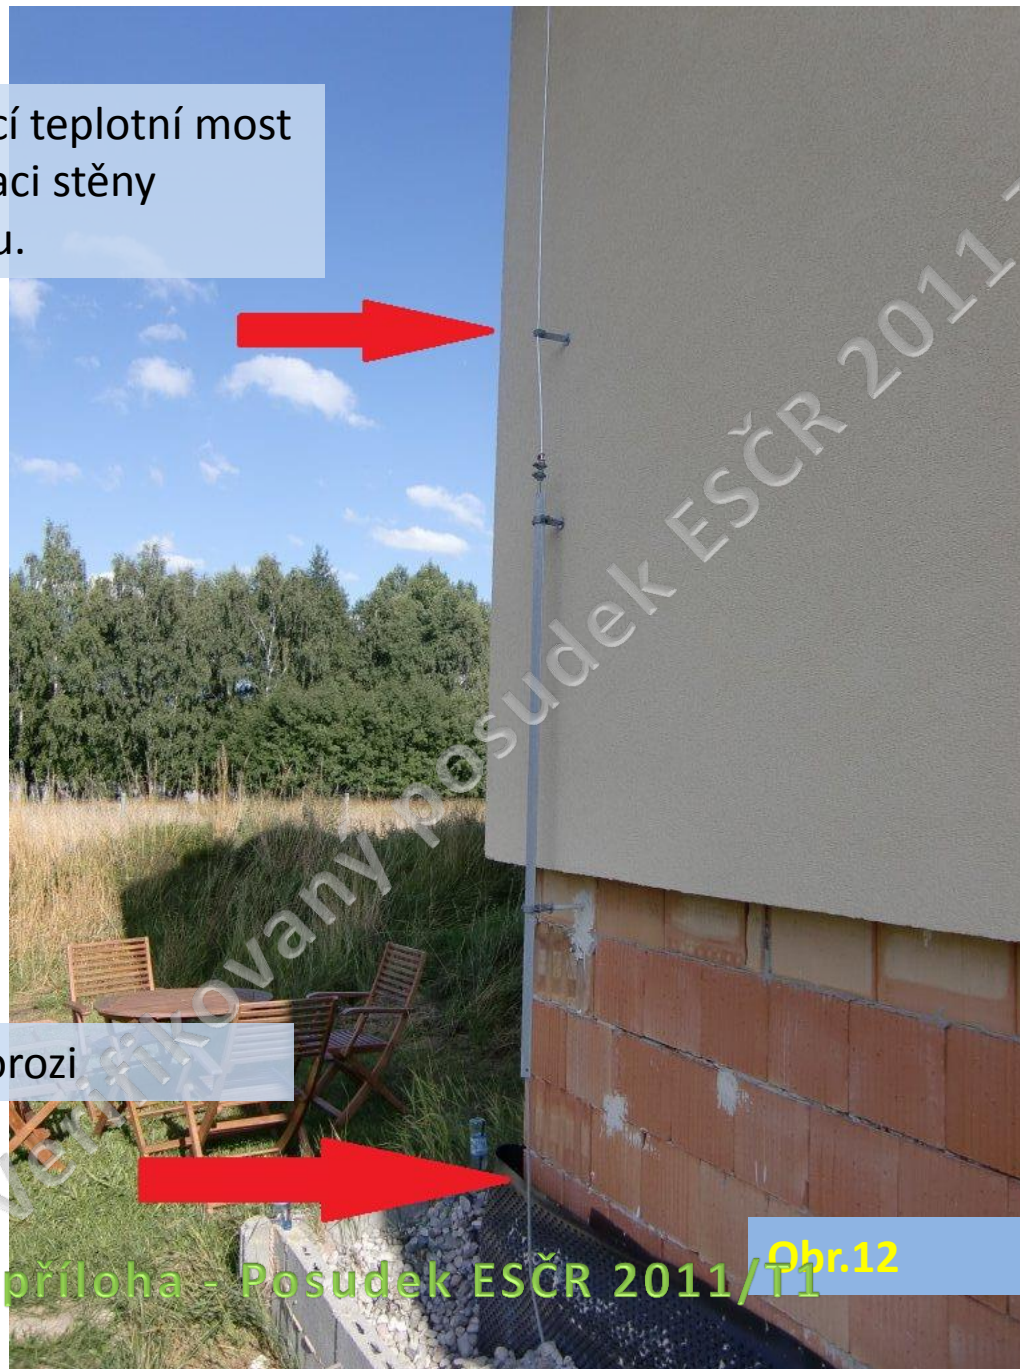
Obr.12

- Podpěry vedení z kovu způsobují tepelný most izolací stěn. **(obr.12)**
- Rozteče podpěr svodů na stěně neodpovídají: Tabulka E.1 – Doporučené vzdálenosti pro uchycení z ČSN EN 62305-3. **(obr.13)**

- Vývod uzemnění není ošetřen proti korozi dle ČSN EN 62305-3 E.5.6.2.2.1 Kovy v půdě a vzduchu **(obr.12)**.
- Zemnič má na svém povrchu poškozené pozinkování, bez následného ošetření vůči korozi.

Podpěra vytvářející teplotní most  
skrz tepelnou izolaci stěny  
kovovou podpěrou.

Neošetřeno proti korozi

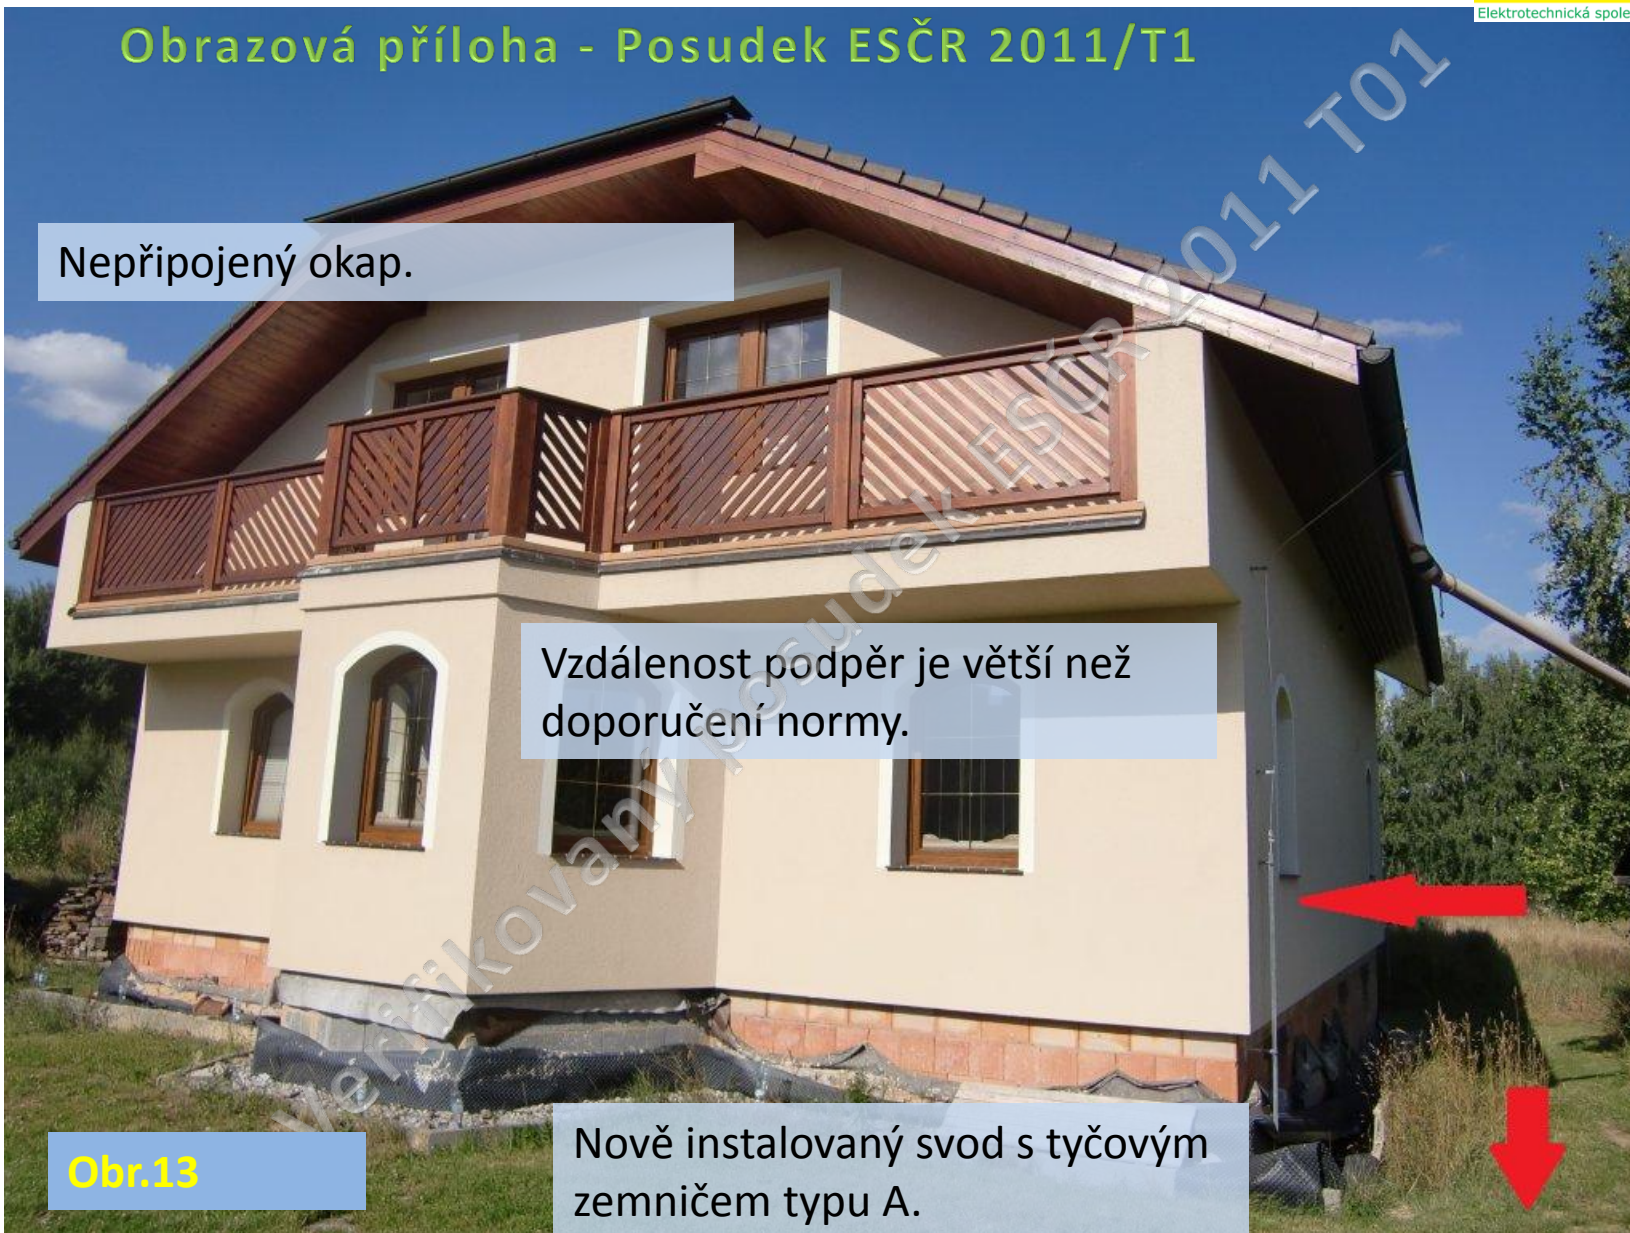
**Obr.13**

- Není napojeno oplechování kolem komína. **(obr.10)**
- Nejsou napojeny okapové žlaby ve štítech. **(obr.13)**
- Pod svorkami jsou umístěny olověné vložky, dochází ke kontaminaci povrchových vod nebezpečným olovem. **(obr.11)**

Nepřipojený okap.

Vzdálenost podpěr je větší než doporučení normy.

Nově instalovaný svod s tyčovým zemničem typu A.

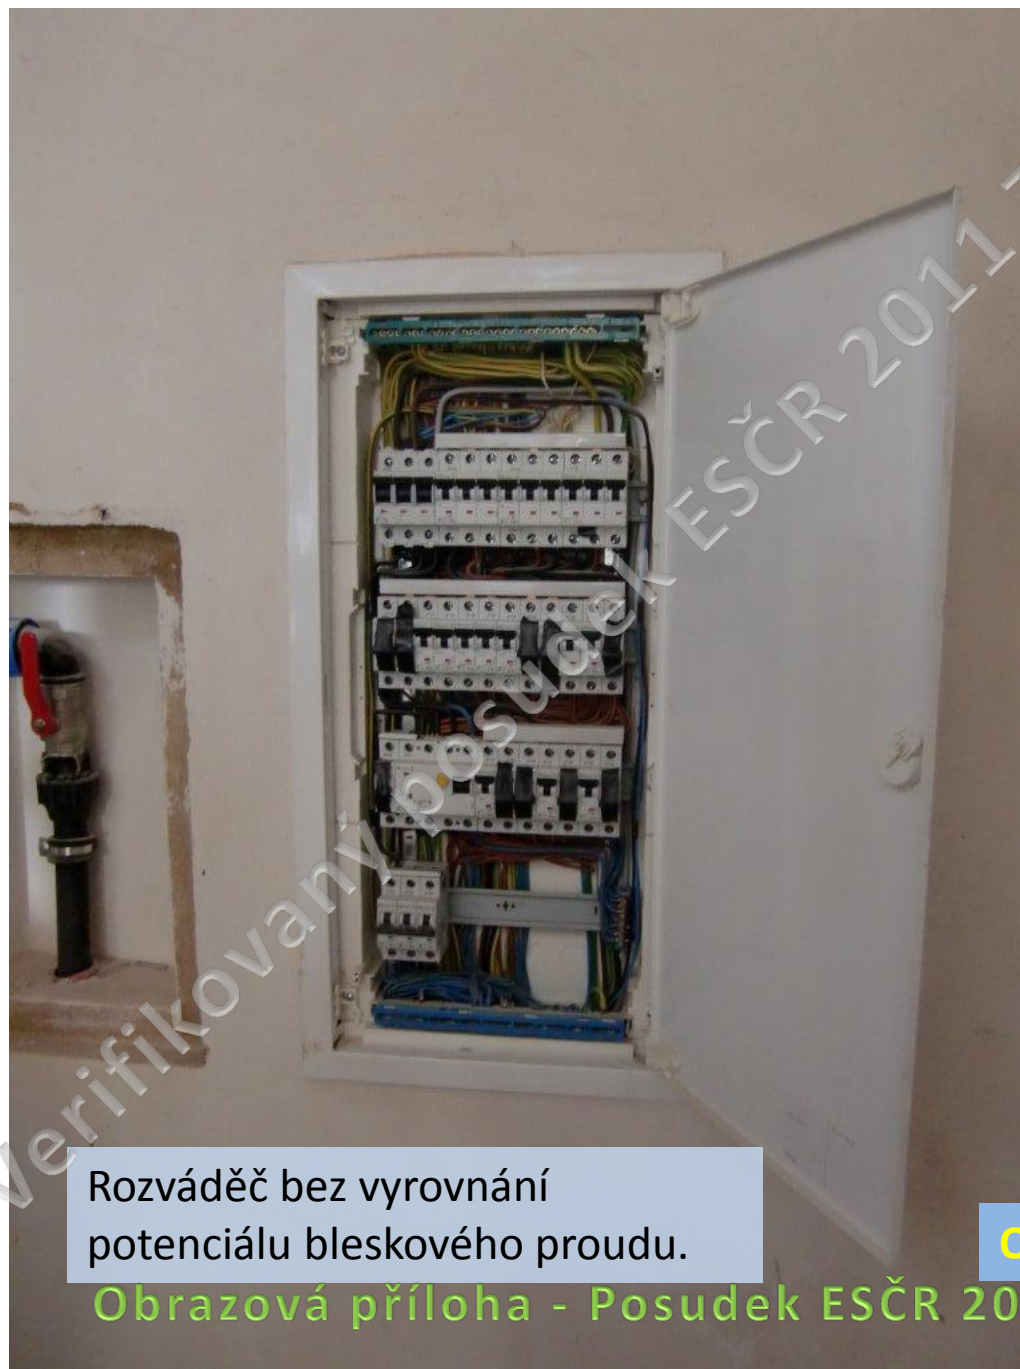
**Obr.14**

- V rozporu s požadavkem čl. 6.2.4 a 6.2.5 z ČSN EN 62305-2 není doporučeno vyrovnání potenciálu bleskového proudu a nebyl klient na toto upozorněn **(obr.14)**.

Rozváděč bez vyrovnání  
potenciálu bleskového proudu.
